Port de Marseille, un canot de sauvetage se détache du 5^o pont de l'Harmony of the Seas !!!

Dr A. Marteau, BMPM
MT C. De Los Rios, BMPM

ACCIDENTOLOGIE ET RISQUES LIES A LA MISE A L'EAU DES EMBARCATIONS DE SAUVETAGE

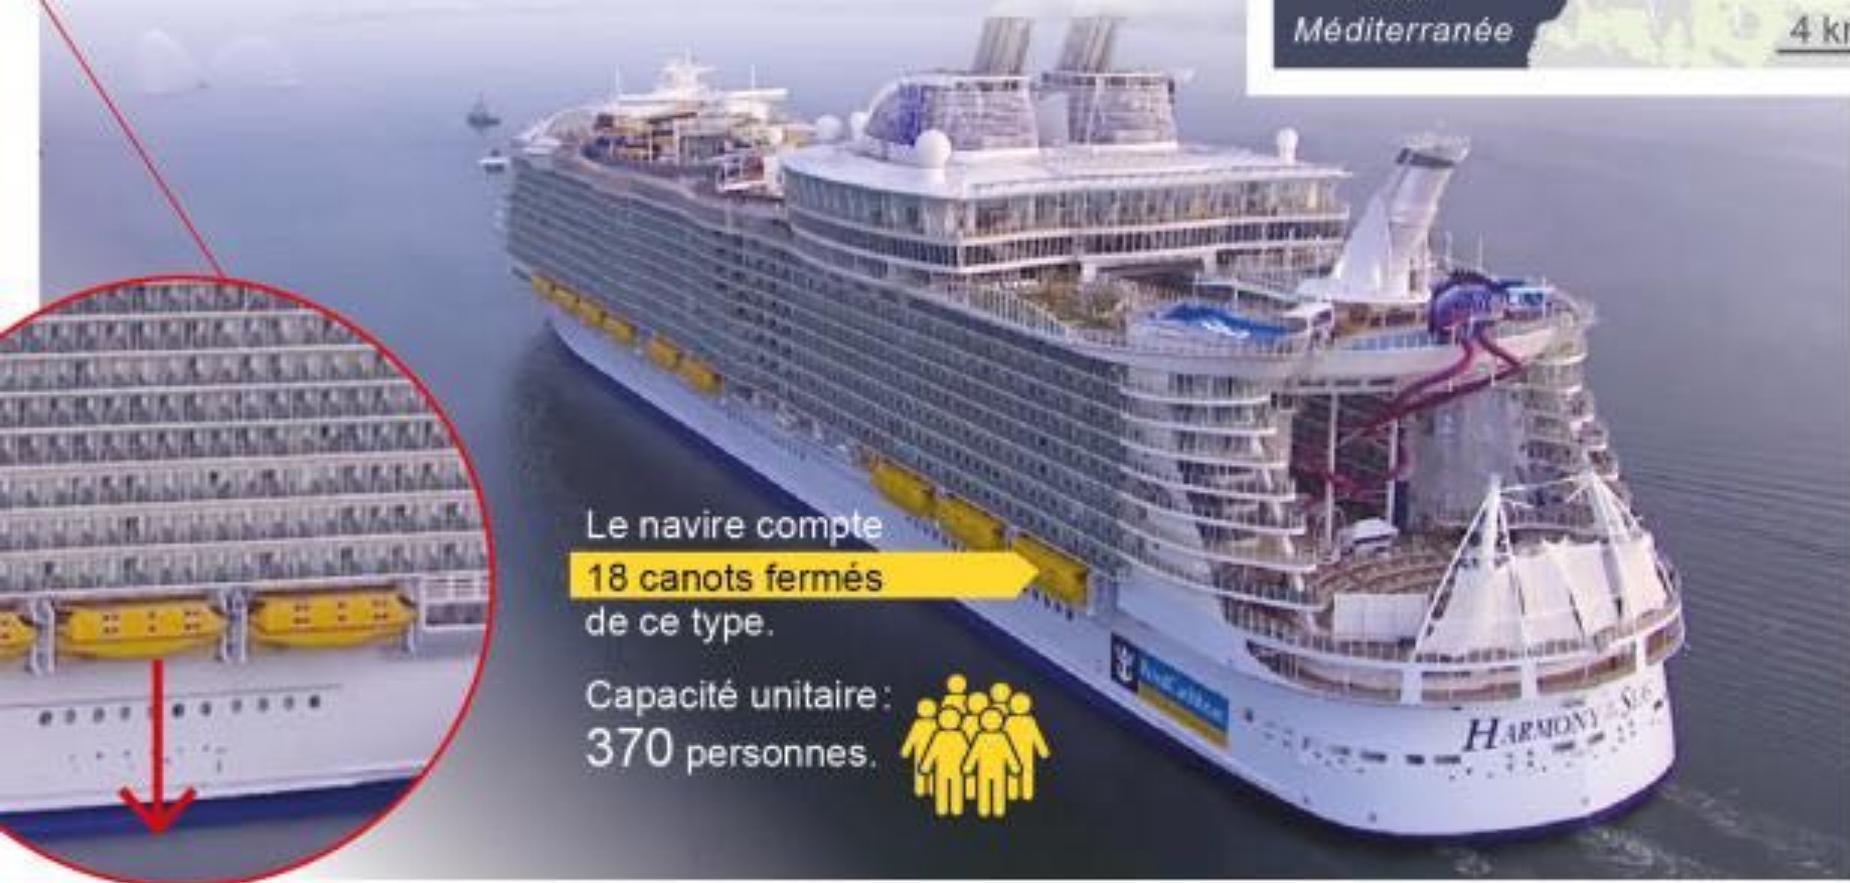
Lors d'un exercice, l'un des neuf canots de sauvetage situés à bâbord se décroche et chute de 10 mètres avec 5 membres d'équipage à bord.

L'accident fait 1 mort et 4 blessés.

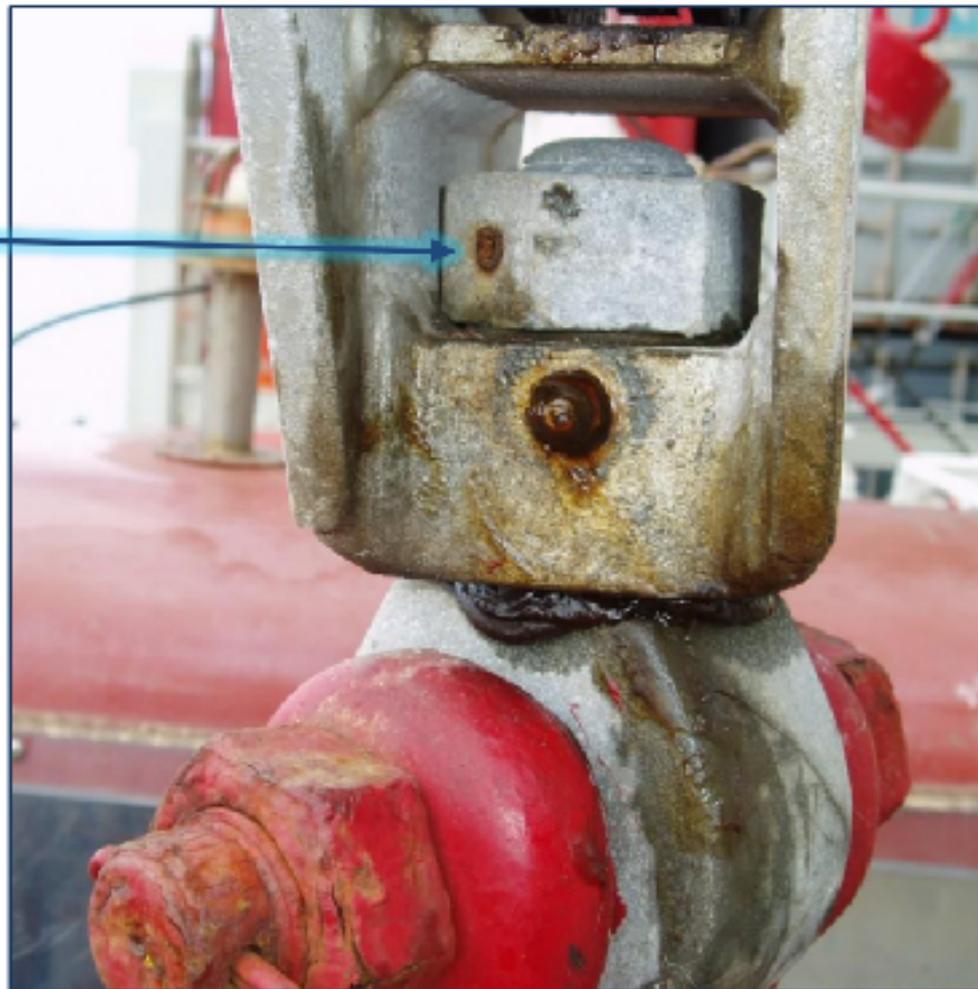
« L'ABSENCE DE GOUPILLE
SUR L'ECROU A PERMIS LE
DEVISSAGE »

Extrait du rapport d'enquête du BEA MER

- La structure de l'embarcation doit être plus résistante pour supporter son propre poids et celui de ses occupants sur un seul croc
- Mise en place d'une plate forme de visite sur les embarcations, afin d'inspecter tous les crocs
- Personnel à l'extérieur de l'embarcation pendant la remontée

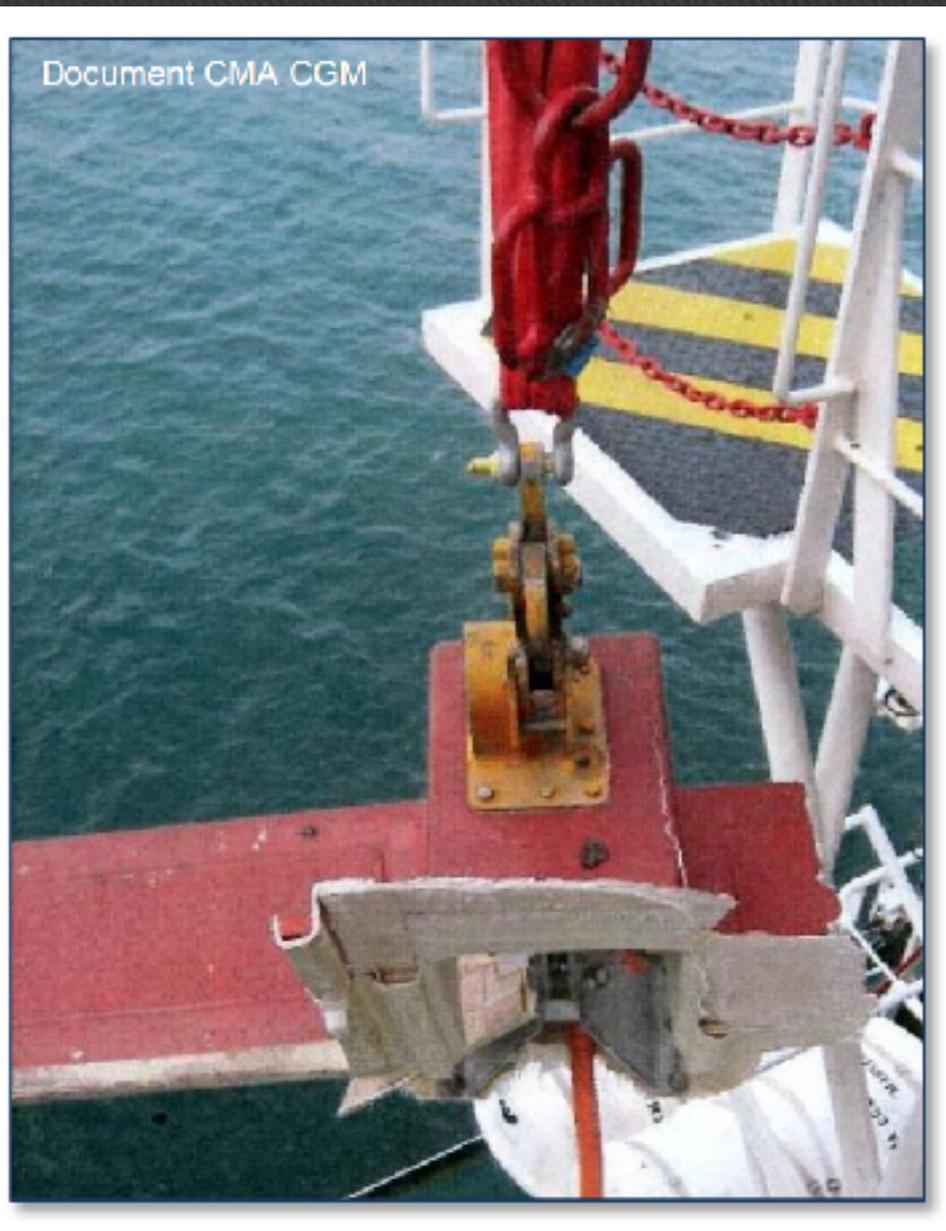
10h06 En butée, la connexion avant se désolidarise, l'avant bascule, le tablier arrière est arraché puis chute de 24 m.

« LA STRUCTURE DE
L'EMBARCATION A ÉTÉ
ARRACHEE LORSQUE
L'AVANT
S'EST DESEMPARE. »

Extrait du rapport d'enquête du BEA MER
