Port de Marseille, un canot de sauvetage se détache du 5^o pont de l'Harmony of the Seas !!!

Dr A. Marteau, BMPM
MT C. De Los Rios, BMPM

ACCIDENTOLOGIE ET RISQUES LIES A LA MISE A L'EAU DES EMBARCATIONS DE SAUVETAGE

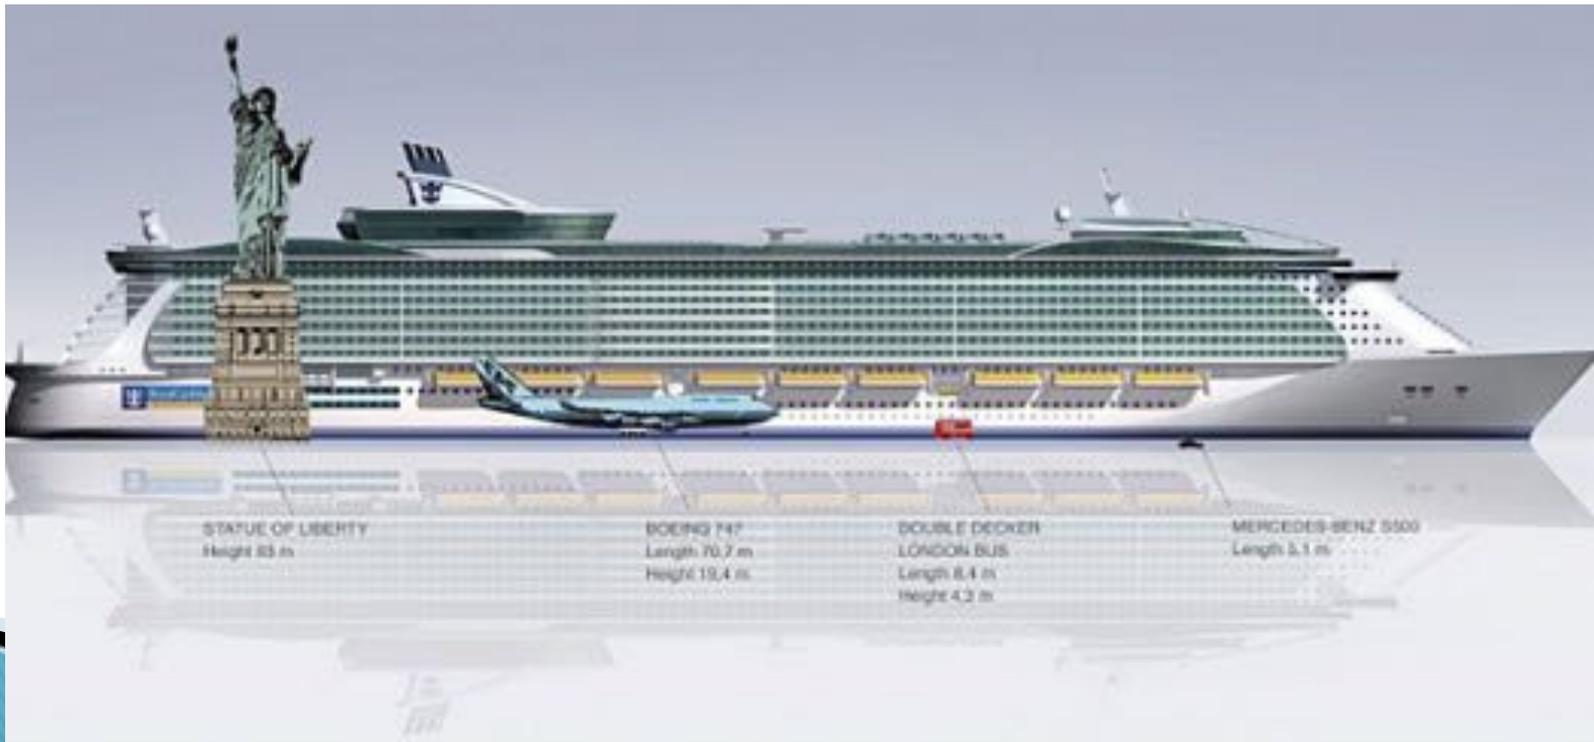
HARMONY OF THE SEAS

Mardi 13 septembre 2016, peu avant 11h30.

Lors d'un exercice, l'un des neuf canots de sauvetage situés à bâbord se décroche et chute de 10 mètres avec 5 membres d'équipage à bord.

L'accident fait 1 mort et 4 blessés.

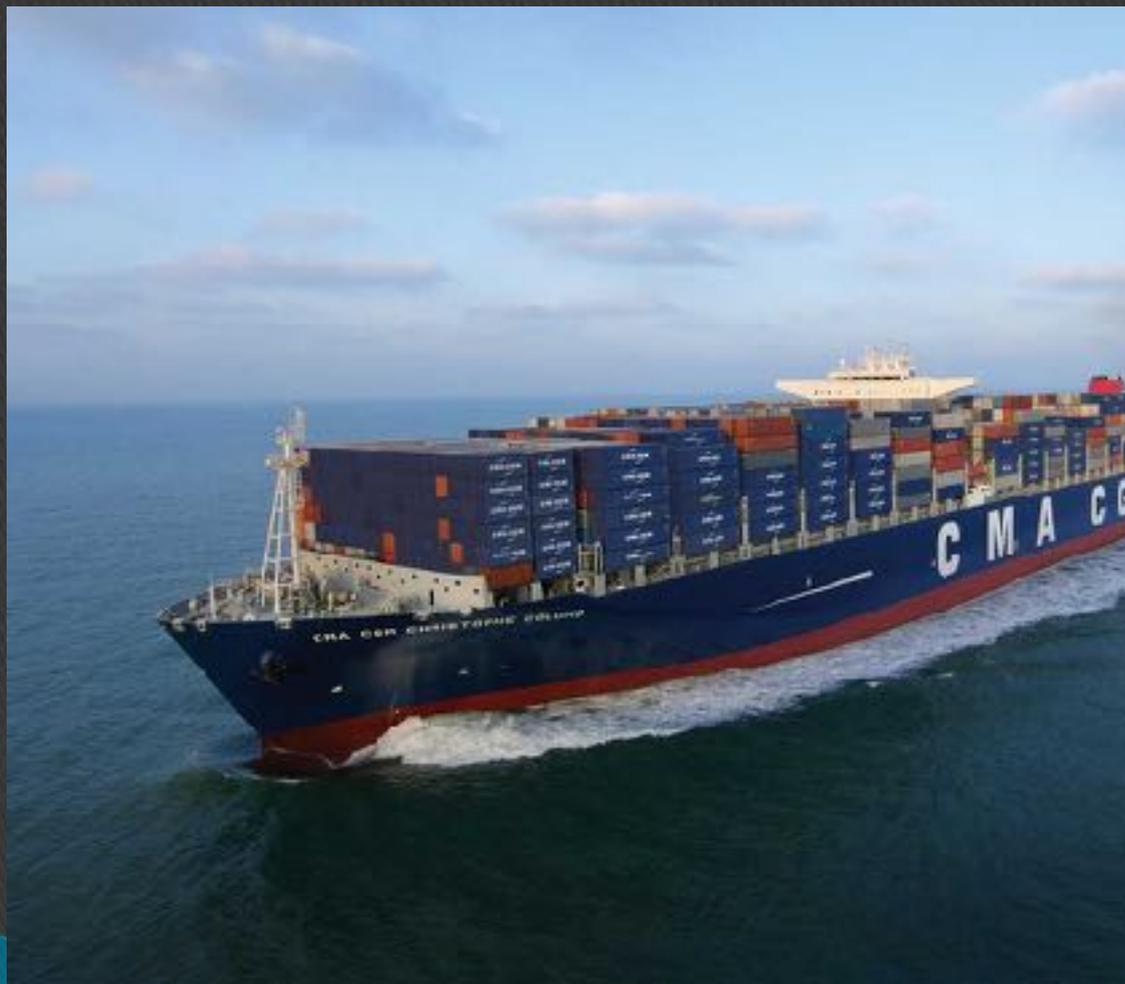
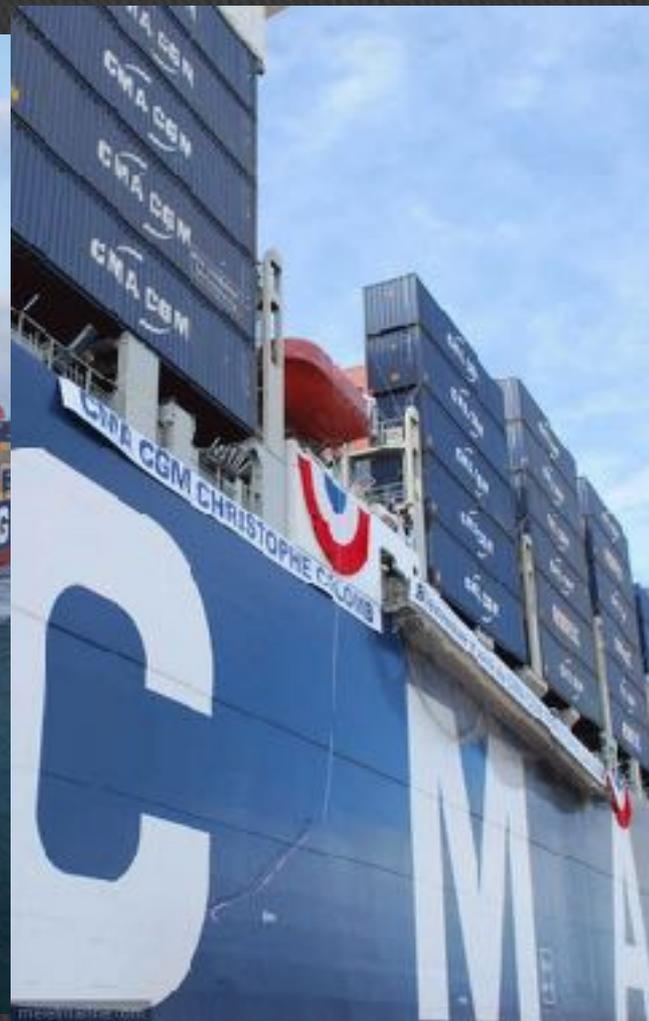
3. ACCIDENT SUR LE PORTE CONTENEURS « CHRISTOPHE COLOMB » (15 avril 2011)

10h06 En butée, la connexion avant se désolidarise, l'avant bascule, le tablier arrière est arraché puis chute de 24 m.

- La structure de l'embarcation doit être plus résistante pour supporter son propre poids et celui de ses occupants sur un seul croc
- Mise en place d'une plate forme de visite sur les embarcations, afin d'inspecter tous les crocs
- Personnel à l'extérieur de l'embarcation pendant la remontée

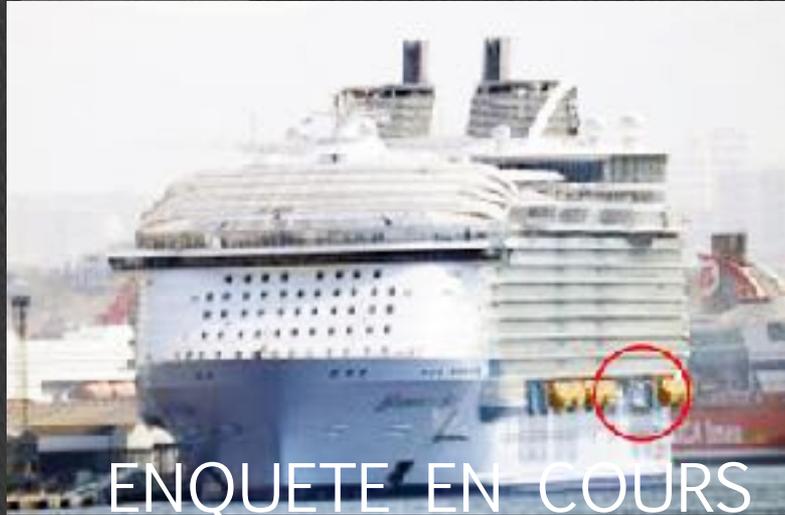
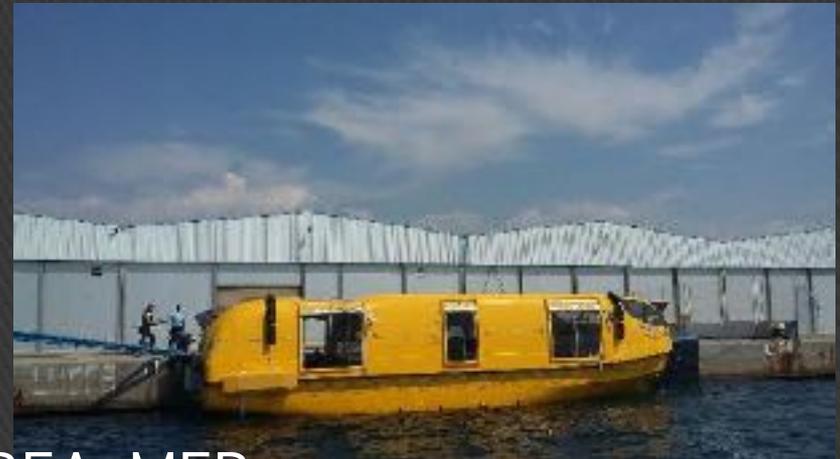
4-ACCIDENT SUR LE PAQUEBOT « HARMONY OF THE SEAS »

ENQUETE EN COURS AU BEA MER
